# Videoinspektion af boringer

## - en fotografisk rundtur i Jordens indre

Af: Geofysiker Henrik Andersen og Geolog Ole Silkjær, Dansk Geofysik A/S

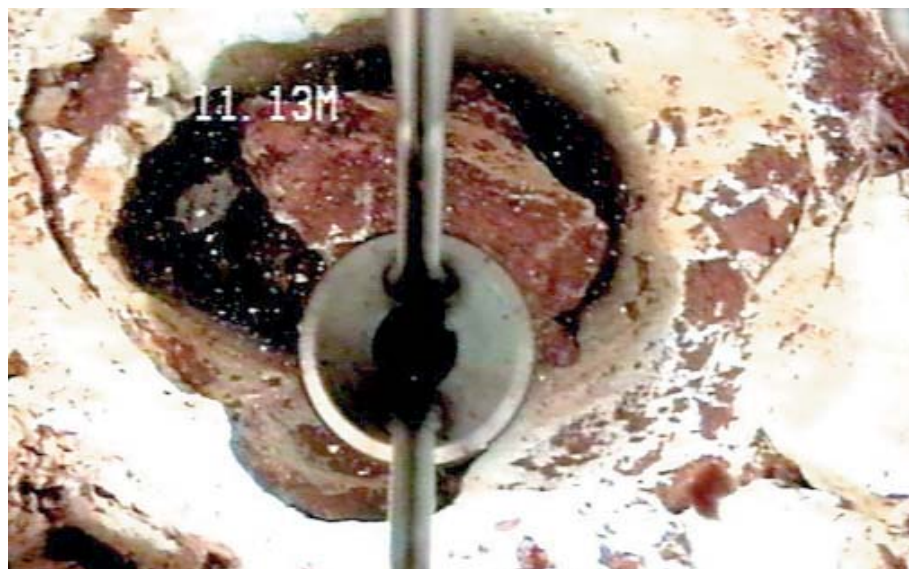
Billedet er set lodret ned i et borehul. En udskredet kalkblok blokerer hullet. Metalgenstanden i midten er bagsiden af frontlampen på kameraet. (Foto: Anders Edsen)

Et eksempel ses på fotoet nederst på modstående side, hvor der under afslutningen af et kort, knap 10 meter langt forerør ses mange kaviteter i den åbne kalk. Ca. en meter længere nede blokeres boringen af en kalkblok, der formentlig er skredet ud i borehullet. Ca. en meter længere nede blokeres boringen af en kalkblok, der er skredet ud i borehullet som følge af længere tids kraftig oppumpning og deraf følgende materialetransport gennem sprækkerne, der forsyner boringen med vand. Billedet er optaget lodret ned i boringen. Den metalgenstand, som ses midt i billedet, er bagsiden af frontlampen, der er placeret ca. 20 cm. foran linsen.

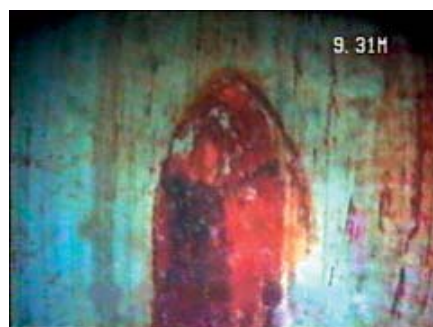
Tærede skrue er efterhånden et klassisk problemområde i indvindingsboringer – dette er et særligt grelt eksempel på en tæret skrue. (Foto: Henrik Andersen)

I en boring blev der konstateret forurening med fækale bakterier. Videoinspektionen af boringen viste at flere skrue var tæret bort. På billedet nedenfor i midten, der er optaget vinkelret ind på det grålige forerør, ses en kraftig mørk belægningsfane under en tæret skrue. Boringen er siden blevet renoveret med en såkaldt indvendig-topforing, og problemet blev løst.

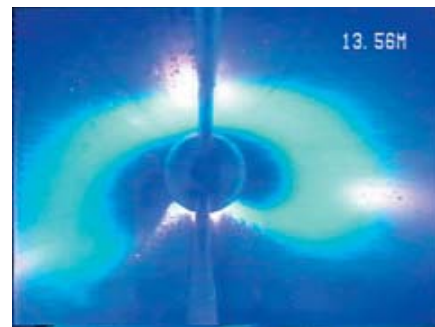
Det er dog ikke en simpel operation at foretage en indvendig opforing. En renovering af en ældre jernforet boring omfattede opforing med plastrør og pakning med en bentonit/betonblanding af hulrummet mellem det gamle jernforerør og nye forerør. Herefter blev arbejdet kontrolleret med en videoinspektion. Det viste sig, at det nye plastforerør var kollapsede under nedpumpningen af pakningsmaterialet, og tværsnittet på boringen nu tilnærmelsesvis var 8-talsformet, hvilket fremgår af billedet nedenfor til højre.

Billedet viser en mislykket indvendig opforing udført med et plastrør inden i en tæret jernrørsboring. Plastrøret er kollapsede under nedpumpning af pakningsmateriale. (Foto: Ole Silkjær)

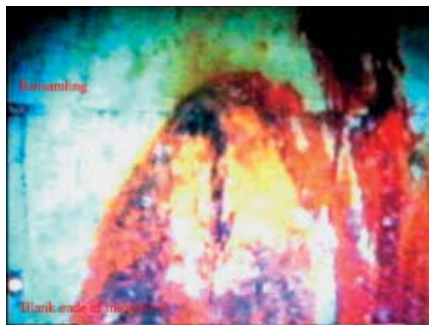
det første eksempel er der anvendt muffesamling. På billedet øverst til venstre ses samlingen mellem de blå rørstykker som en vandret mørk streg. Der udgår en kraftig belægningsfane fra samlingen. Det er klart, at rørfabrikterne er opmærksomme på problemet med rørsamlinger, og der er udviklet nye plastrørtyper, som samles med gevind og tættes med O-ring af gummi. Dermed skulle samlingerne forblive tætte, men der kan altid ske fejl, som det fremgår af eksemplet vist på fotoet øverst til højre.

Der er igennem mange år anvendt plastforerør med muffesamling ved udbygning af boringer. Billedet viser en utæt samling mellem to rørstykker. (Foto: Henrik Andersen)

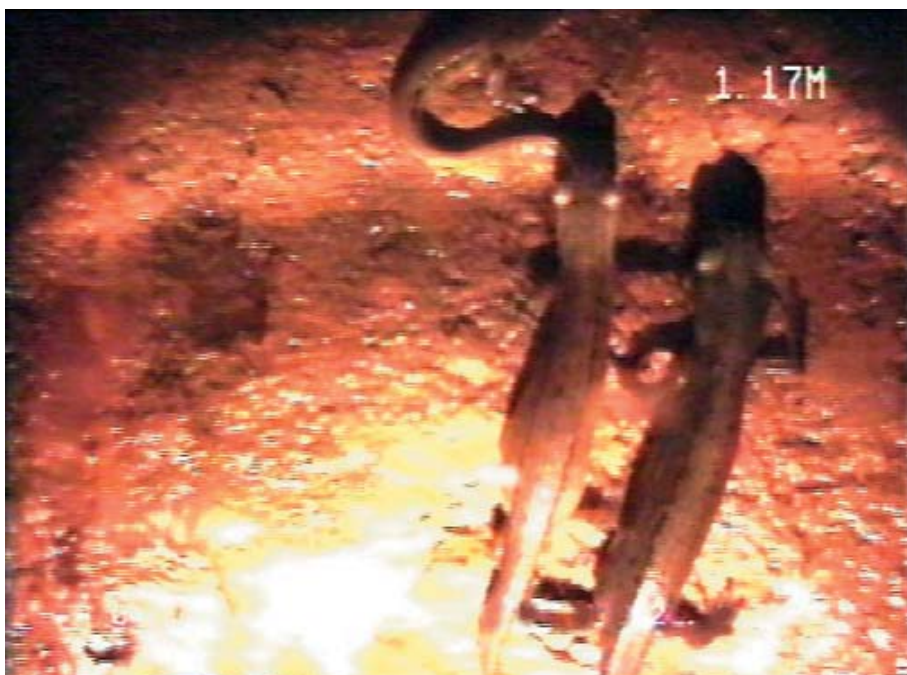
I den mere kuriøse afdeling af uregelmæssigheder i indvindingsboringer kan nævnes følgende historie. I en drikkevandsboring på Østsjælland havde man problemer med vandindrængen i råvandstationen og var bekymret for vandkvaliteten på længere sigt. Der blev gennemført en videoinspektion forud for en renovering af boringen, som afslørede at vandkvaliteten i hvert fald var god nok til en salamanderkoloni på ca. 20 individer, som stortrivedes i råvandsstationen og boringen. Vandværket skulle måske hellere være bekymret for, at deres boring blev fredet til fordel for padderne. Billedet er optaget vinkelret ind mod jernforerøret, og man ser tydeligt to salamandere samt halen fra en tredje.

Boringer udgør åbenbart en udmærket habitat for paddere og andre krybdyr. (Foto: Ole Silkjær)
