# Søen der forsvandt - og kom igen

Af geolog Gudike Primdahl, Dansk GeoservEx a/s

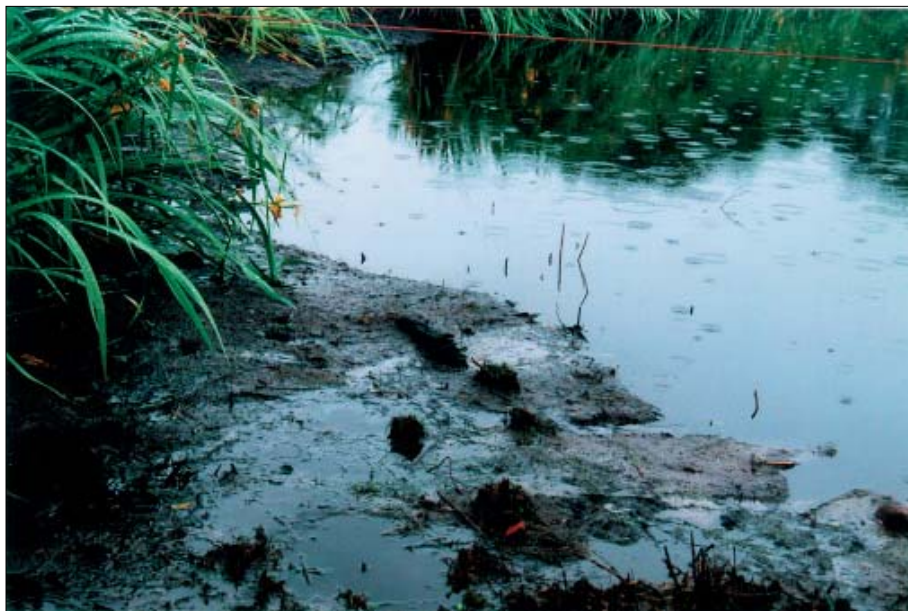
Lokaliteten blev besøgt den 12. juni, hvor det blev observeret, at der igen var vand i søen. Vandspejlet var dog fortsat godt 1 meter under normalt niveau. Vandtilstrømningen skete udelukkende fra en kilde i søens sydligste del. Der blev på det tilsivende vand observeret en tydelig skinnende bakteriefilm, bestående af jernoxiderende bakterier, der typisk optræder i forbindelse med kildevæld, hvor jernrigt vand trænger frem til overfladen.

Kildeområde i den sydlige del af søen. D-er er en tydelig "film" af jernoxiderende bakterier på vandoverfladen. Normalt står den viste jordoverflade under vand. (Foto: Forfatteren)

De meget kraftige jern- og manganudfældninger i søens randområder (og bund?) vurderes at være et resultat af den betydelige vækst af jern-oxiderende bakterier, der blev observeret ved kilden i søens sydlige spids. Noget tilsvarende har jeg for nyligt observeret i forbindelse med et besøg ved den berømte "rødsten" på Fur. Processen er ligeledes velkendt i forbindelse med dannelse af myremalm, hvor grundvandet fra

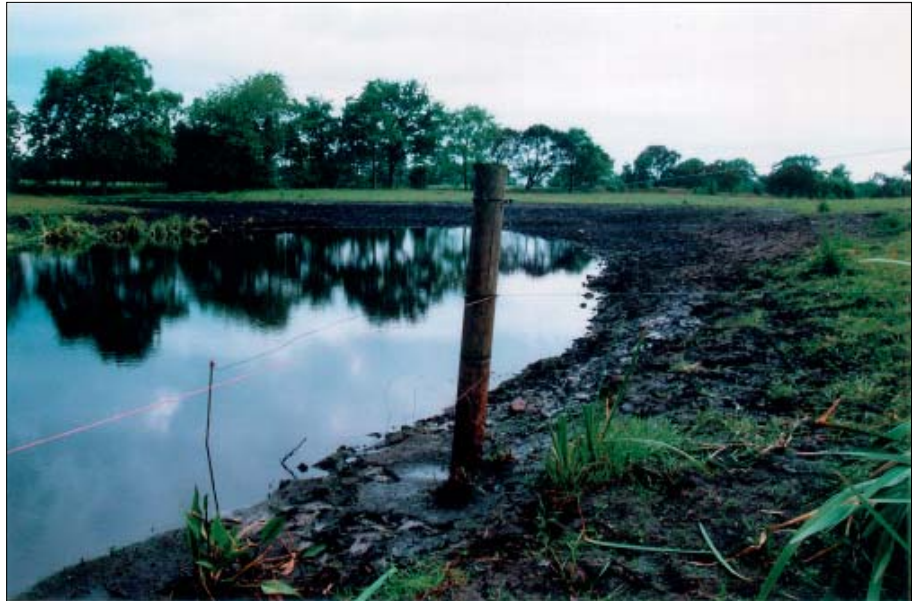
Den delvist genopfyldte sø set mod nord. Søens oprindelige udstrækning fremgår af udbredelsen af den sorte "søbund". Pælen i forgrunden er normalt næsten halvt dækket af vand. (Foto: Forfatteren)

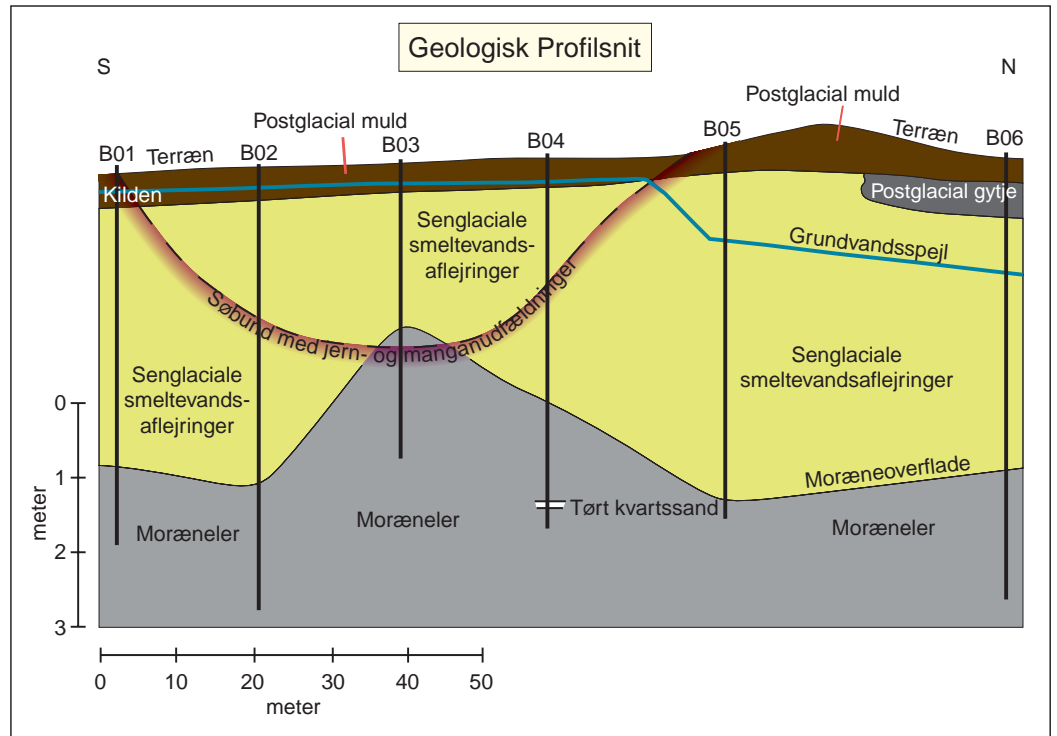
Det mest påfaldende ved de udførte pejlinger er grundvandspejlets placering i B05, der er udført lige nord for søen i et terræn, der stort set er i niveau med vandspejlet i søen. Grundvandspejlets placering her (1,25 m u.t.) tyder på, at vandet har svært ved at sive ud af søen i dette om-

råde; et forhold, der bekræftes af pejlersultaterne i B06, hvor grundvandspejlet er omkring 2 meter under søoverfladen.

Der er derfor en kraftig nedadrettet gradient for vandet i det sekundære, terrænnære magasin, som søen er en del af, hvilket blev bekræftet af det lidt ejendommelige vandspejl, der er vist på det geologiske profil.

Geologisk profil B01-B06 med angivelse af søbundens placering (øst for profilet). Bemærk vandspejlets placering i søen i forhold til de pejlede, overfladenære, sekundære grundvandsspejl nord for søen (B05 og B06). Bemærk også placeringen af den tørre kvartssandsstribe i morænen i B04. (Grafik: Janni Breum og SL)

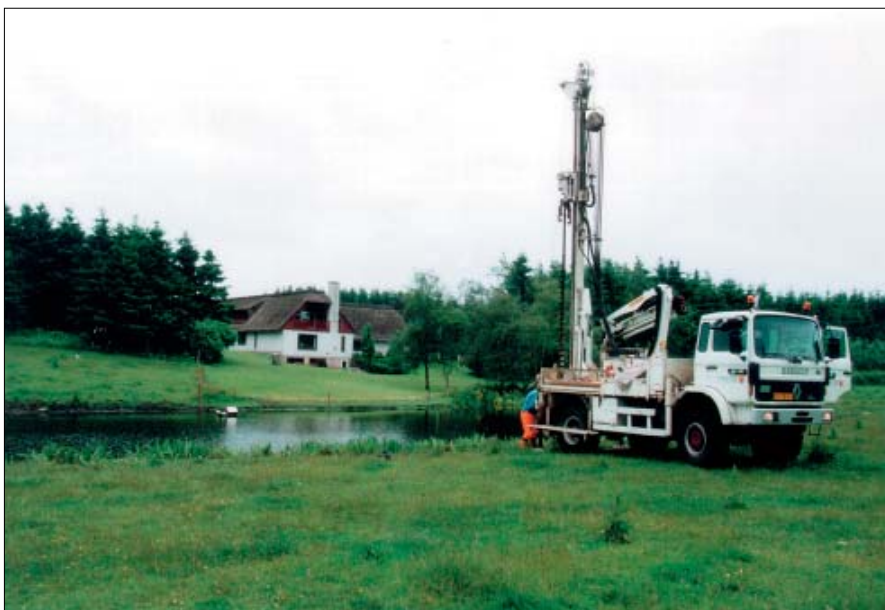
Den stort set reetablerede søs smukke beliggenhed i den vestlige udkant af Den midtjyske Højbjerg set mod øst. Vejle Amts borerig er i gang med udførelsen af en af borerigerne på søens vestside. (Foto: Forfatteren)

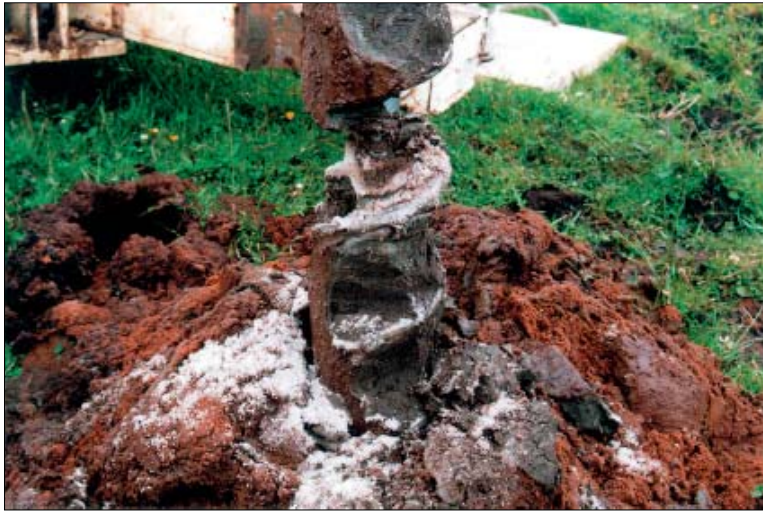
Det skal endelig nævnes, at der, i forbindelse med udførelsen af boring B04, blev truffet et ca. 5 cm tykt lag, bestående af tørt kvartssand, i morænen i 4,6 meters dybde.

Den første betingelse er opfyldt, idet boringer på nabogrunden viste, at der under moræneleret findes umættet (tørt) sand. Det skal i den forbindelse erindres, at kvartssandsstrøbet i 4,6 meters dybde i B04 var tør.

Ca. 10 cm tykt lag af tørt kvarttsand i 4, 6 meters dybde i det grå moræneler i boring B04. (Foto: Forfatteren)
