Videoinspektion af boringer

- en fotografisk rundtur i Jordens indre

Af: Geofysiker Henrik Andersen og Geolog Ole Silkjær, Dansk Geofysik A/S

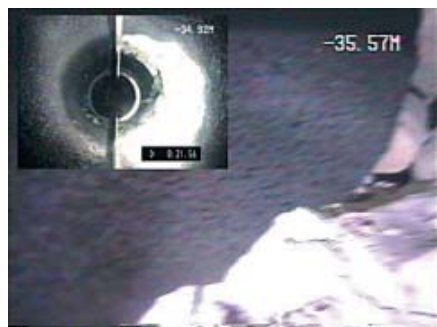
I fotoet nedenfor til venstre er et eksempel fra en kalkboring, hvor det er tydeligt, at forerøret ikke længere er tætsluttende. På det indsatte billede ses lodret ned i boringen, hvor den ene side af forerøret er fuldstændig fjernet – den mørke del er forerør

Det indsatte billede er optaget lodret ned i hullet. Det lyse område er et hul i forerøret. Baggrundsbilledet er taget ud igennem hullet. (Foto: Henrik Andersen)

med manganbelægninger, og det lyse område er hullet i røret. Baggrundsbilledet viser en optagelse horisontalt ind i overgangen mellem forerør og hul. Formationen, som afsløres gennem hullet i røret, er formentlig ganske nær kalkoverfladen, i den nedre del af hullet ses den faste kalk, og over dette ses et gruslag. Det er tydeligt, at tæringen af metallet er fremskredet, og der må gøres særlige tiltag for at udbedre boringen.

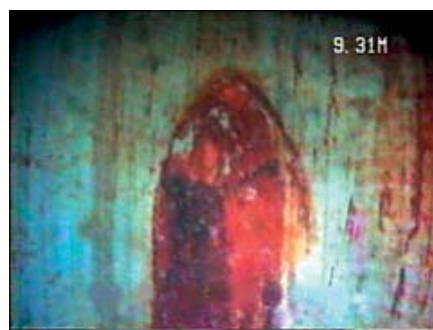
Tærede skrue er efterhånden et klassisk problemområde i indvindingsboringer – dette er et særligt grelt eksempel på en tæret skrue. (Foto: Henrik Andersen)

I en boring blev der konstateret forurening med fækale bakterier. Videoinspektionen af boringen viste at flere skrue var tæret bort. På billedet nedenfor i midten, der er optaget vinkelret ind på det grålige forerør, ses en kraftig mørk belægningsfane under en tæret skrue. Boringen er siden blevet renoveret med en såkaldt indvendig-topforing, og problemet blev løst.

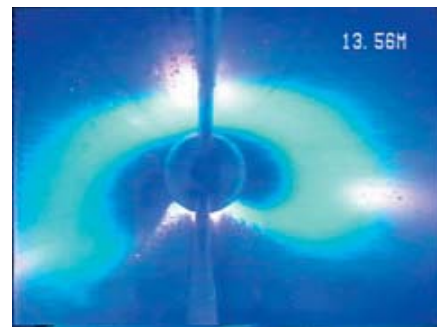
Det er dog ikke en simpel operation at foretage en indvendig opforing. En renovering af en ældre jernforet boring omfattede opforing med plastrør og pakning med en bentonit/betonblanding af hulrummet mellem det gamle jernforerør og nye forerør. Herefter blev arbejdet kontrolleret med en videoinspektion. Det viste sig, at det nye plastforerør var kollapsede under nedpumpningen af pakningsmaterialet, og tværsnittet på boringen nu tilnærmelsesvis var 8-talsformet, hvilket fremgår af billedet nedenfor til højre.

Billedet viser en mislykket indvendig opforing udført med et plastrør inden i en tæret jernrørsboring. Plastrøret er kollapsede under nedpumpning af pakningsmateriale. (Foto: Ole Silkjær)

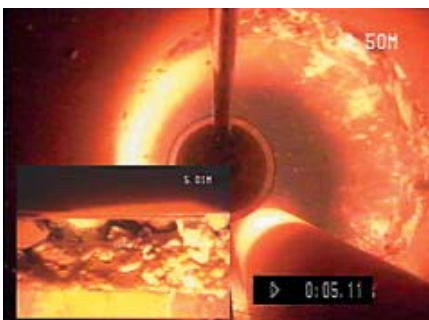
På baggrundsbilledet, der er optaget lodret ned i boringen, ses, at samlingen gaber i den ene side af hullet, desuden ses et pejlerør i bunden af billedet. På det indsatte billede, der er optaget vinkelret ind på samlingen, ses formation eller bagfyld gennem den ca. 1,5 cm brede sprække. Røret er formentlig blevet udsat for en stor belastning og knækket på det svageste sted – i gevindsamlingen. Der er dog kommet bedre rørtyper på markedet siden denne boring blev etableret.

Anvendelsen af de nyeste forerørstyper – her PE-rør – med gevindsamling er ingen garanti mod menneskelige fejl; røret er knækket i samlingen. (Foto: Henrik Andersen)
