Søen der forsvandt - og kom igen

Af geolog Gudike Primdahl, Dansk GeoservEx a/s

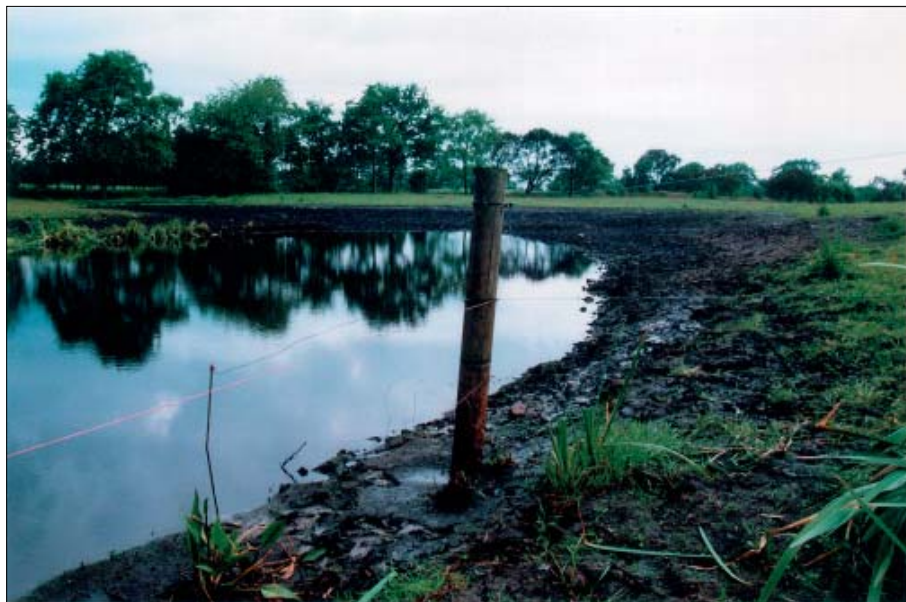
Den delvist genopfyldte sø set mod nord. Søens oprindelige udstrækning fremgår af udbredelsen af den sorte "søbund". Pælen i forgrunden er normalt næsten halvt dækket af vand. (Foto: Forfatteren)

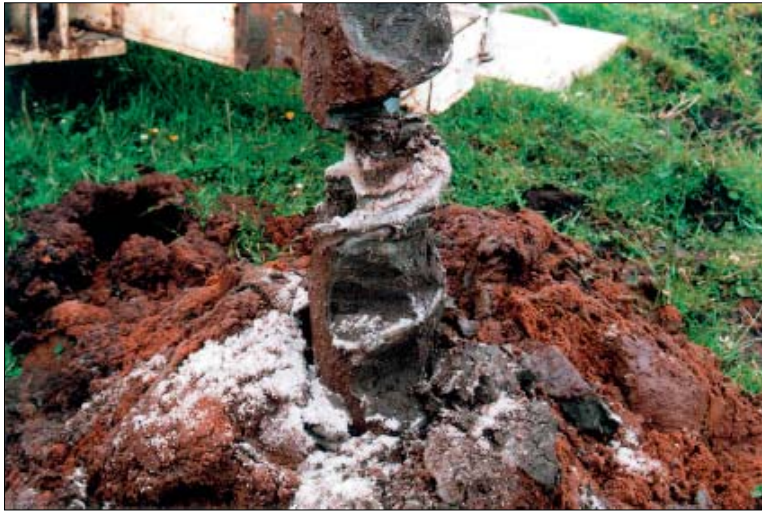
Det skal endelig nævnes, at der, i forbindelse med udførelsen af boring B04, blev truffet et ca. 5 cm tykt lag, bestående af tørt kvartssand, i morænen i 4,6 meters dybde.

Den første betingelse er opfyldt, idet boringer på nabogrunden viste, at der under moræneleret findes umættet (tørt) sand. Det skal i den forbindelse erindres, at kvartssandsstrøbet i 4,6 meters dybde i B04 var tør.

Ca. 10 cm tykt lag af tørt kvarttsand i 4, 6 meters dybde i det grå moræneler i boring B04. (Foto: Forfatteren)
